Korrosionsuntersuchung der Brückenfahrbahn „Viadotto Colle Isarco“ auf der Brennerautobahn

Der Zweck der im vorliegenden Beitrag beschriebenen Untersuchung bestand darin, die Betonstahlbewehrung und nach Möglichkeit auch die Spannglieder auf einer Fläche von insgesamt 8 000 m² der oberen Brückenfahrbahn des Viadukts „Viadotto Colle Isarco“ an der Brennerautobahn mittels Potentialfeldmessungen auf Korrosionserscheinungen zu untersuchen. So wurden Zonen mit hoher Korrosionswahrscheinlichkeit ermittelt und anschließend durch Öffnen und Sandstrahlen inspiziert. Auf der Grundlage dieser Prüfungen konnte abgeschätzt werden, dass auf etwa 9 % der Gesamfläche eine hohe Korrosionswahrscheinlichkeit in den Spanngliedern gegeben ist. Bei früheren Inspektionen sind bereits gebrochene Spannglieder festgestellt worden. Sämtliche Brüche wurden dabei im Gewindebereich der Verbindungsgelenke festgestellt. In den korrodierten Spanngliedern, die in den „aktiven“ Zonen abseits der Verbindungsgelenke lagen, wurden dagegen keine Brüche gefunden. Von den gebrochenen Spanngliedern wurden Proben genommen und zur metallurgischen Analyse ins Labor geschickt. Dabei wurden keine Anzeichen für eine Wasserstoff

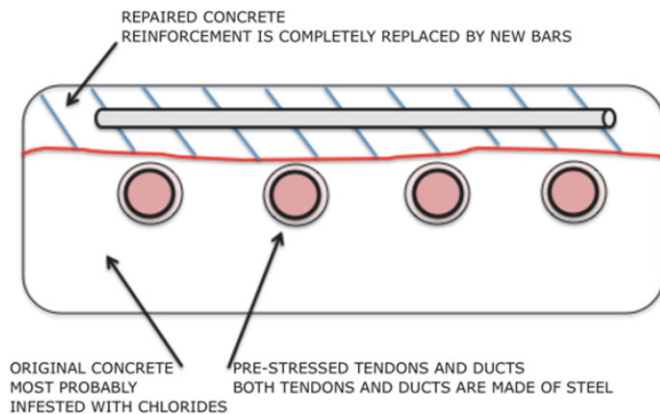
Im Zuge von Instandsetzungsarbeiten an der Brückendecke wurden mehrere korrodierte und gebrochene Spannglieder entdeckt. Daraufhin wurden Korrosionsuntersuchung initiiert, die in diesem Beitrag beschrieben werden. Die Bilder 3 bis 6 zeigen die Spanngliederführung der Brücke. Bild 8 zeigt den Aufbau der Spannglieder. Bei den Instandsetzungsarbeiten wurden die Betondeckschicht samt Bewehrungsstäben knapp über den Spanngliedern vollständig entfernt und ersetzt (Bild 9).

Bild 9 Durchgeführte Instandsetzung an Brückendecke knapp unterhalb der Asphaltenschicht
Situation of the bridgedeck just beneath the asphalt layer

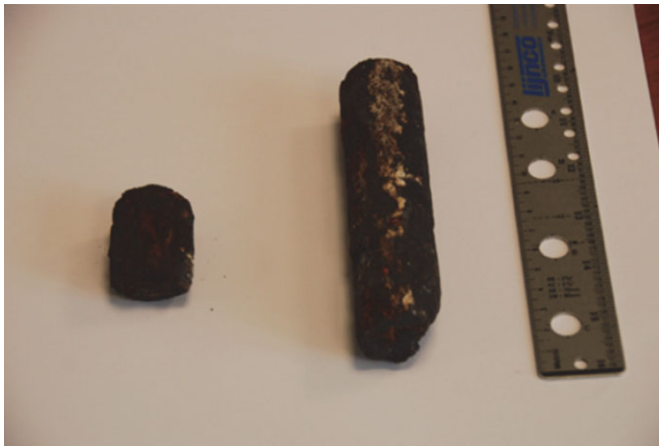
Bild 10 zeigt mehrere Proben, die den gebrochenen Spanngliedern entnommen und zur metallurgischen Analyse ins Labor der Materialprüfungsanstalt der Universität Stuttgart geschickt wurden.

Bild 10 Von den gebrochenen Spanngliedern zur metallurgischen Analyse entnommene Proben
Samples taken from the fractured tendons for metallurgical analysis

Tatsächlich handelt es sich bei den Proben, die der Autobahnbehörde übergeben und zur Analyse ins Labor geschickt wurden, um Proben, die aus gebrochenen Spanngliedern geschnitten wurden. Bemerkenswerterweise lagen diese Brüche sehr nahe an Koppelfugen. Eine Detailskizze dieser Koppelfugen ist in Bild 16 dargestellt.

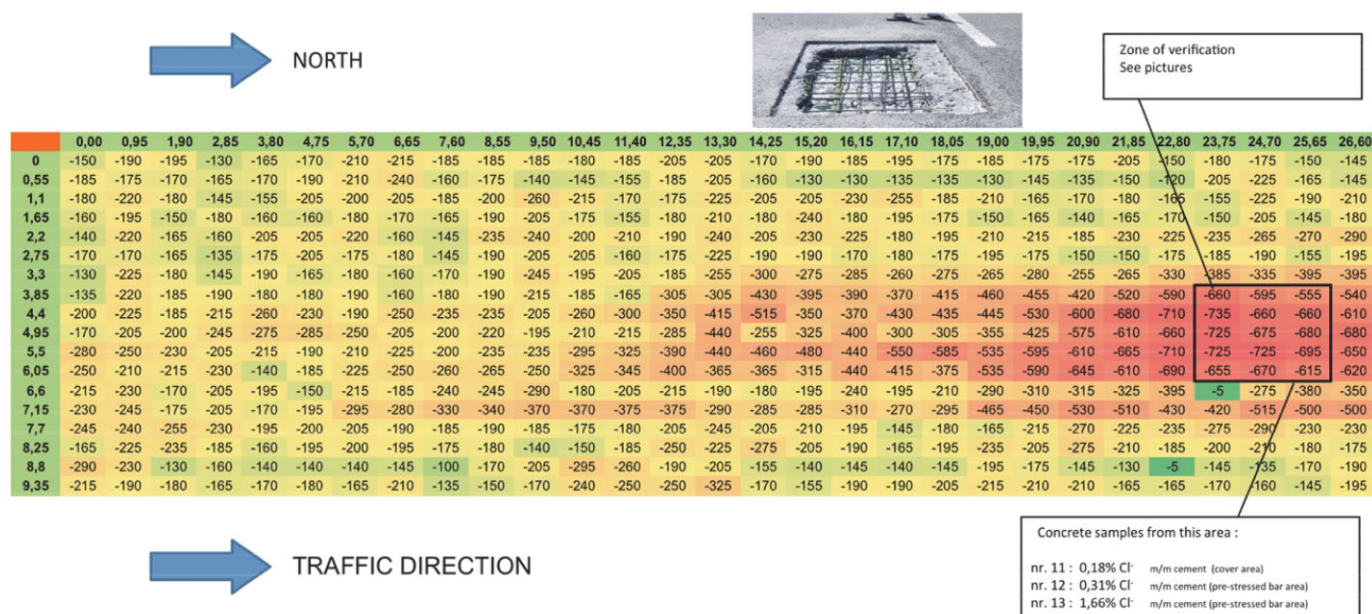
Von der insgesamt etwa 8000 m² großen Fläche, auf der die Potentiale kartiert worden sind, wiesen 25 % Bereiche auf, in denen die Werte negativer waren als -350 mV [4]. Das heißt jedoch nicht unbedingt, dass sämtliche Spannglieder an all diesen Stellen korrodieren. Wie in Bild 9 gezeigt, liegen die Bewehrungsstäbe über den Spanngliedern, es bestand also die Möglichkeit, dass die Potentiale aktive Bewehrungsstäbe und passive Spannglieder angezeigt haben. Da kurz zuvor fast die gesamte Oberfläche der Brückenfahrbahn komplett instandgesetzt worden ist und weil in bestimmten Bereichen sehr negative Potentiale gemessen wurden, befürchtete man, dass es an den betreffenden Stellen zu einem besonderen Phänomen gekommen ist, das Makrokorrosionszellen genannt wird und die Korrosion der Spannglieder beschleunigen könnte (Bild 14).

Ergebnisse der Korrosionsuntersuchung. Zone 3a der Brückenfahrbahn mit überprüften Stellen der Spannglieder
Results corrosion survey, Zone 3a of the bridge deck with verified locations of the prestressed tendons

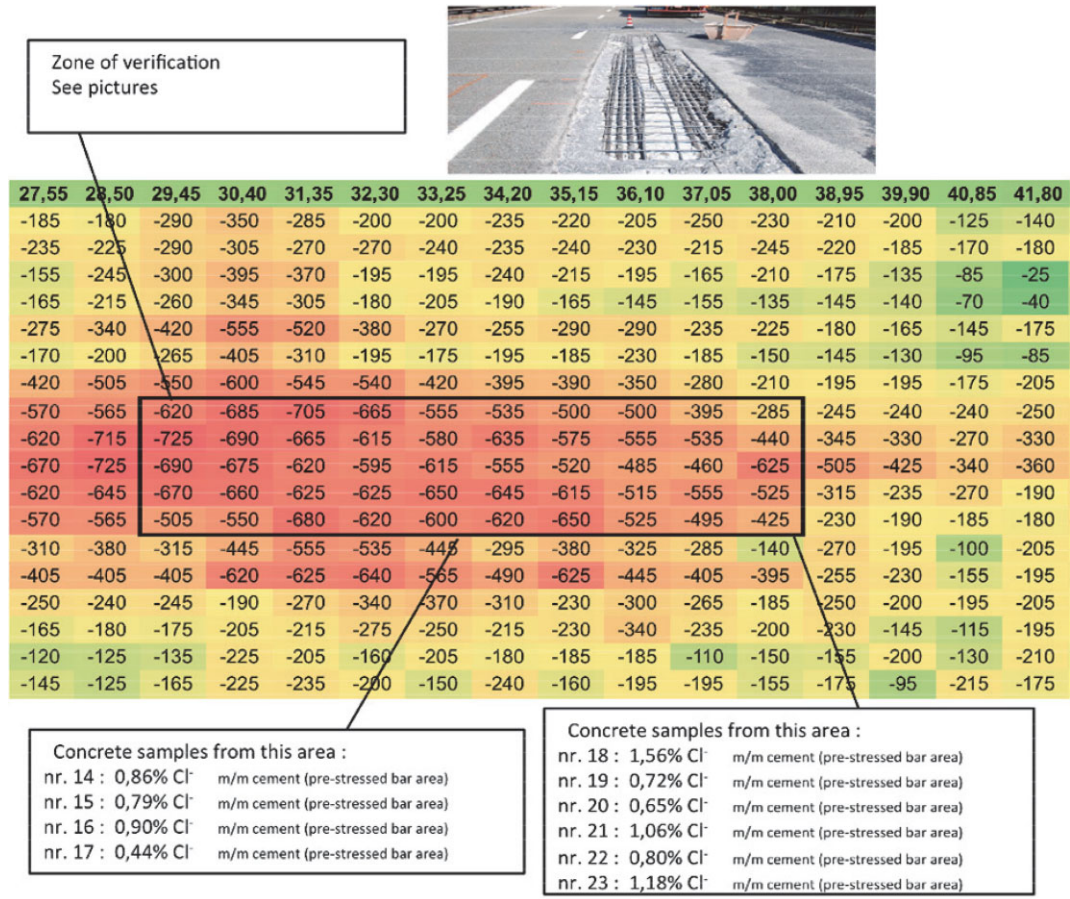
Ergebnisse der Korrosionsuntersuchung 2. Angrenzende Fläche der Zone 3a mit überprüften Stellen
Results corrosion survey 2. Adjacent surface of zone 3a with verified locations

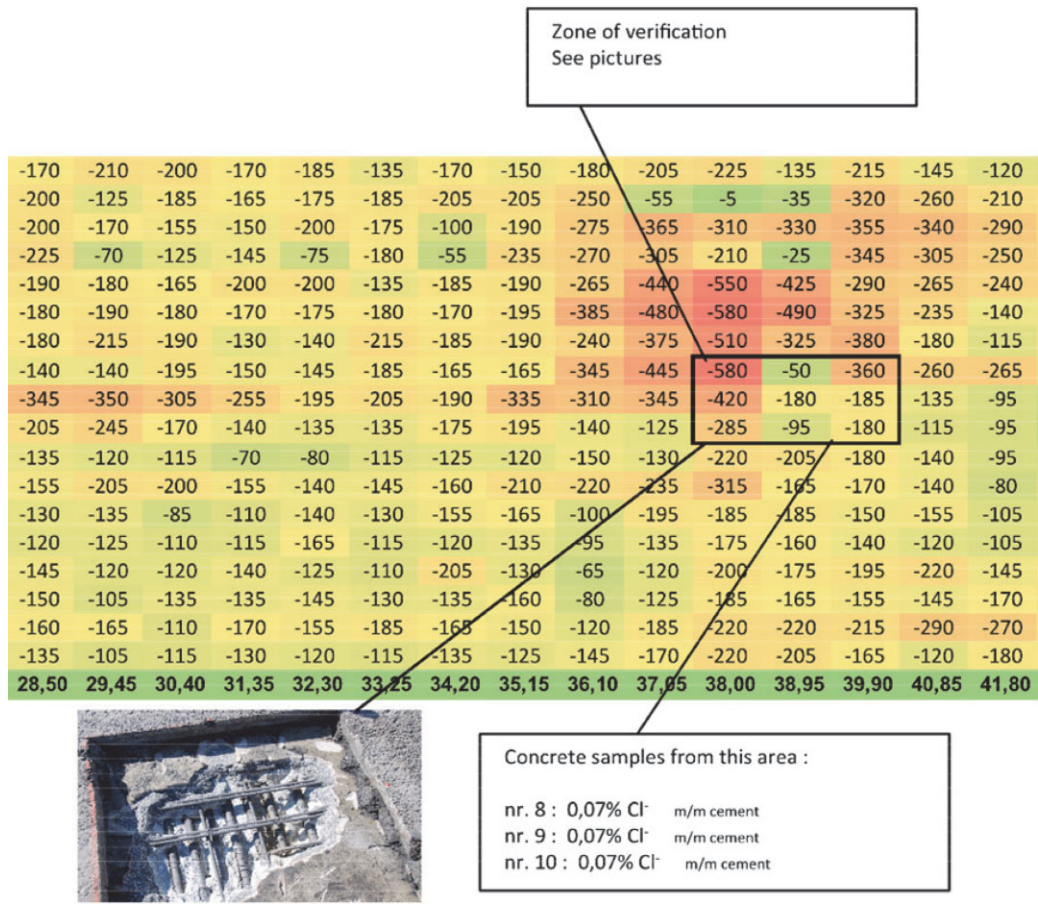
Ergebnisse der Korrosionsuntersuchung 3. Zone 4 mit überprüften Stellen
Results corrosion survey 3. Zone 4 with verified locations

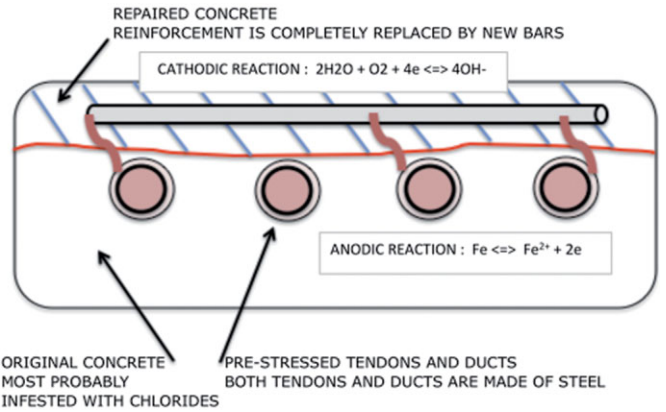
Bild 14 Durch die Bildung von Makrokorrosionszellen kann die Korrosion der Spannglieder beschleunigt werden
Possible macro corrosion cell occurring and accelerating the corrosion rate of the tendons

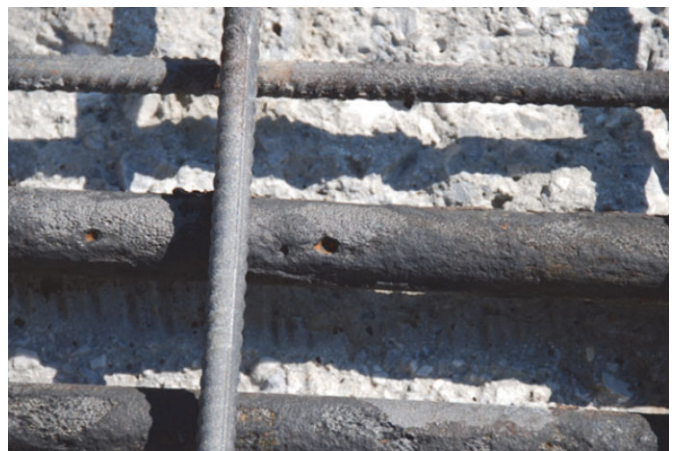
Nach dem Aufreißen des Betons und nach dem Sandstrahlen wurden diese Bereiche untersucht. In Bild 15 sind die stark korrodierten Spannglieder und die sehr passiven, darüber liegenden Bewehrungsstäbe klar zu erkennen. Mehrere Lochfraßstellen in den Stäben weisen eine Tiefe von 6 mm auf, was auf einen starken Chloridangriff hinweist.

Bild 15 Trotz stark korrodierten Spannglieder und 6 mm tiefen Lochfraßstellen wurden an weit von den Kopplungen entfernten Stellen keine Brüche gefunden
Despite heavily corroded tendons and 6 mm deep "pits", no fractures in the tendons were found at locations away from the couplers

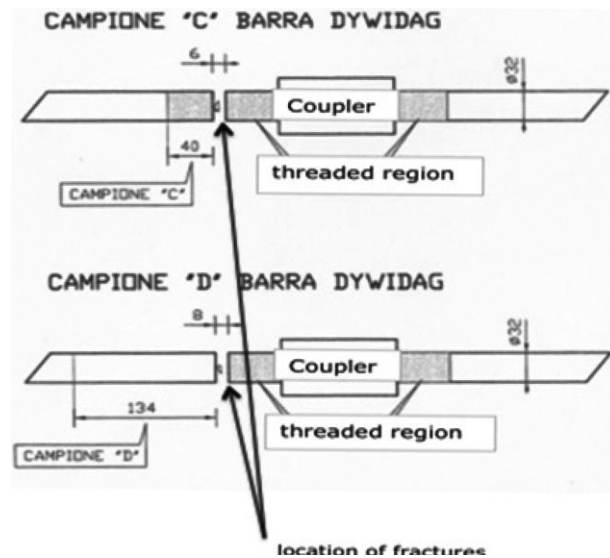
Bild 17 zeigt die genaue Lage der Bruchstellen, die sich alle im Gewindebereich der Koppelfugen befanden. Im Inspektionsbericht der Autobahnbehörde wurde ebenfalls der hohe Chloridgehalt angegeben, der in den Bereichen festgestellt wurde, in denen die gebrochenen Spannglieder lagen. Wie zuvor angegeben, wiesen stark korrodierte Teile der Spannglieder, die sich nicht in nächster Nähe zu den Koppelfugen befanden, keine Bruchstellen auf (vgl. Bild 17). Diese Tatsachen in Kombination mit Chloriden deuten auf die Koppelfugen als mögliche Ursache für die Brüche im Gewindebereich der Spannglieder hin.

Bild 17 Die Bruchstellen lagen alle im Gewindebereich der Koppelfugen
Location of fractures were in the threaded region of the coupler

Wegen dieses nicht erfassten Mangels wurde die DIN 4227 ausgearbeitet, und insbesondere Teil 1 dieser Norm beschreibt das Risiko durch Ermüdungsbruch in Koppelfugen, der in großem Maße von der Bewehrung abhängt, die die Koppelfugen quert. Die akzeptable Mindestlängsbewehrung, die durch die Koppelfugen verläuft, ist erheblich vergrößert worden. Die Bewehrungsstahlstäbe begrenzen mit ihren Rippen die Verschiebung in den Fugen und reduzieren den Bereich der Wechselbelastungen. Auf diese Weise reduzieren sie die Ermüdungsbelastung auf den Koppelfugen.
