Korrosionsuntersuchung der Brückenfahrbahn „Viadotto Colle Isarco“ auf der Brennerautobahn

Der Zweck der im vorliegenden Beitrag beschriebenen Untersuchung bestand darin, die Betonstahlbewehrung und nach Möglichkeit auch die Spannglieder auf einer Fläche von insgesamt 8 000 m² der oberen Brückenfahrbahn des Viadukts „Viadotto Colle Isarco“ an der Brennerautobahn mittels Potentialfeldmessungen auf Korrosionserscheinungen zu untersuchen. So wurden Zonen mit hoher Korrosionswahrscheinlichkeit ermittelt und anschließend durch Öffnen und Sandstrahlen inspiziert. Auf der Grundlage dieser Prüfungen konnte abgeschätzt werden, dass auf etwa 9 % der Gesamfläche eine hohe Korrosionswahrscheinlichkeit in den Spanngliedern gegeben ist. Bei früheren Inspektionen sind bereits gebrochene Spannglieder festgestellt worden. Sämtliche Brüche wurden dabei im Gewindebereich der Verbindungsgelenke festgestellt. In den korrodierten Spanngliedern, die in den „aktiven“ Zonen abseits der Verbindungsgelenke lagen, wurden dagegen keine Brüche gefunden. Von den gebrochenen Spanngliedern wurden Proben genommen und zur metallurgischen Analyse ins Labor geschickt. Dabei wurden keine Anzeichen für eine Wasserstoff

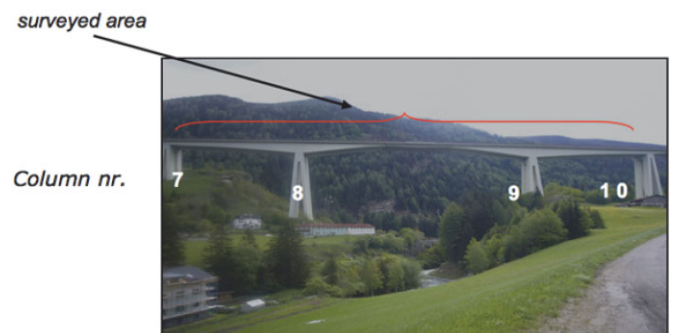
Bild 7 Untersuchter Bereich des Bauwerks
The zone of the construction which is subjected to the survey

für Wasserstoffversprödung anfällig sein. Die betroffene Fläche belief sich auf schätzungsweise insgesamt 8 000 m².

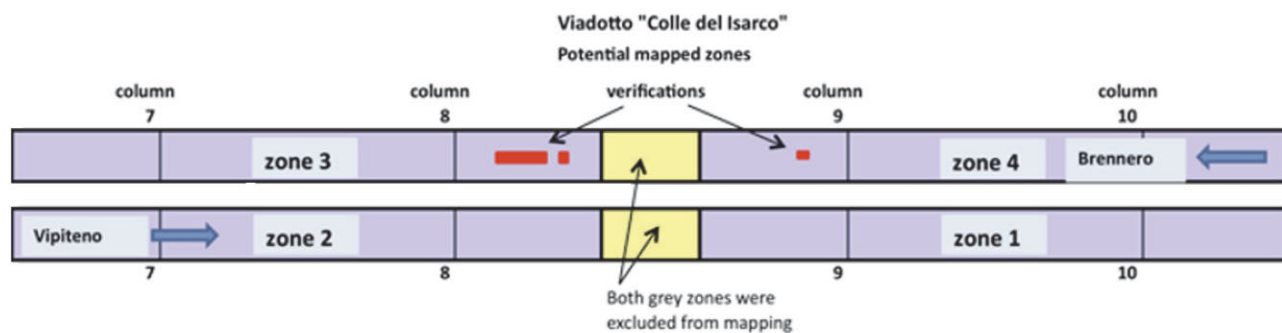
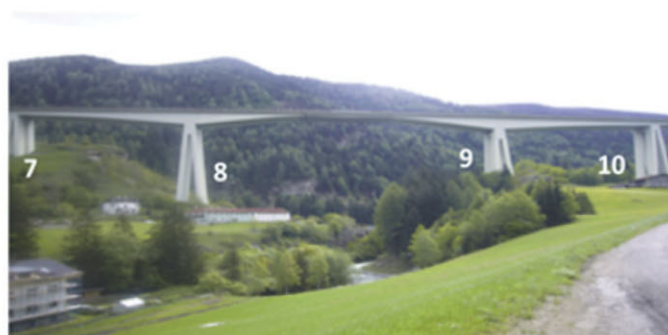
Bild 12 Zonen, in die die Farbkarten unterteilt sind
Zones in which the colour cards are divided

Die Ergebnisse der Kartierung werden als „farbige“ Korrosionskarten zusammengestellt, auf denen die Farbe eines jeden Messpunkts den Potentialbereich anzeigt. In Bild 12 sind die vier Zonen dargestellt, in die die Ergebnisse der Korrosionsuntersuchung unterteilt werden.

Farbbereiche: Grün und Gelb zeigen eine niedrige Korrosionswahrscheinlichkeit an. Der Unterschied zwischen den grünen und den gelben Zonen dürfte im unterschiedlichen Feuchtigkeitsgrad des Betons liegen. Gelb darge-

stellte Messpunkte weisen höchstwahrscheinlich einen höheren Feuchtigkeitsgehalt des Betons auf. Rot dargestellte Messpunkte zeigen Punkte mit einer höheren Korrosionswahrscheinlichkeit an. Je dunkler die Farbe auf den Farbkarten dargestellt ist, desto negativer ist das Korrosionspotential.

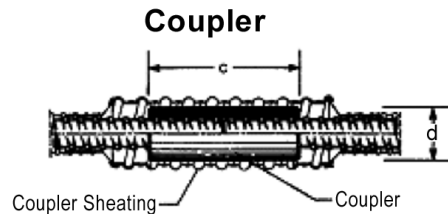
Bild 16 Typische Dywidag-Spanngliedkopplung
Typical Dywidag tendon coupler

Tatsächlich handelt es sich bei den Proben, die der Autobahnbehörde übergeben und zur Analyse ins Labor geschickt wurden, um Proben, die aus gebrochenen Spanngliedern geschnitten wurden. Bemerkenswerterweise lagen diese Brüche sehr nahe an Koppelfugen. Eine Detailskizze dieser Koppelfugen ist in Bild 16 dargestellt.

Eine ähnliche Situation eines Ermüdungsausfalls von Spanngliedern im Koppelfugenbereich wurde im Jahr 1974 am „Heerdt Dreieck“ in Düsseldorf entdeckt; der Fehler war bis dahin nicht erkannt worden und wurde als Schwäche von Spannbetonbauwerken interpretiert [10]. Am Heerdt Dreieck bilden zwei separate Spannbetonbrücken eine Überführung. Die Brückenfahrbahnen wurden vor Ort als durchlaufende Einfachhohlkastenträger gegossen. Für die Längsträger wurden einzelne glatte Spannglieder aus Stahl der Sorte St 85/105 von Dywidag mit einem Stabdurchmesser von 26 mm verwendet. An Abschnittsverbindungen wurden die Spannglieder mit genau den gleichen Gewindeverbindungen gekoppelt, die auch beim „Viadotto Colle Isarco“ verwendet wurden. Im Jahr 1976 waren in der Unterplatte an mehreren Koppelfugen im Kurvenbereich auf einer der Überführungen der Brücken vergrößerte Rissbreiten klar sichtbar. Die Koppelfugen an dieser Stelle wurden als Verzahnungsfugen ausgebildet, an denen 8 bis 12 Spannglieder lagen. Bei den Verzahnungen war der Beton genau in der Verlängerung der Hauptfuge aufgebrochen und fast alle Spannglieder waren durch Ermüdungskorrosion im Gewindebereich der Koppelfugen gebrochen.

Die Untersuchungen haben weiter aufgezeigt, dass die unvorhergesehene Rissbildung an den Koppelfugen oder in unmittelbarer Nähe zu ihnen, vor allem eine Folge der Belastungen aufgrund der ungleichmäßigen Erwärmung durch die Sonne. Die Rissbildung an den Koppelfugen hatte wiederum Auswirkungen auf den Spannstahl zur Folge. Die unvorhergesehene Rissbildung war verbunden mit einer unzureichenden Menge an Bewehrungsstahl,
